AB Skovbakken
AB Skovbakken
Skovbakken 1-3, Skovridergårdsvej 57-61, Frederiksdalsvej 38-46 38 m.fl., 2830 Virum

VEDLIGEHOEDELSPLAN

MMAKE - Ingeniører og Bygningskonstruktører ApS
Ellekær 6E, st., 2730 Herlev
+45 71 99 23 20
Info@mmake.dk

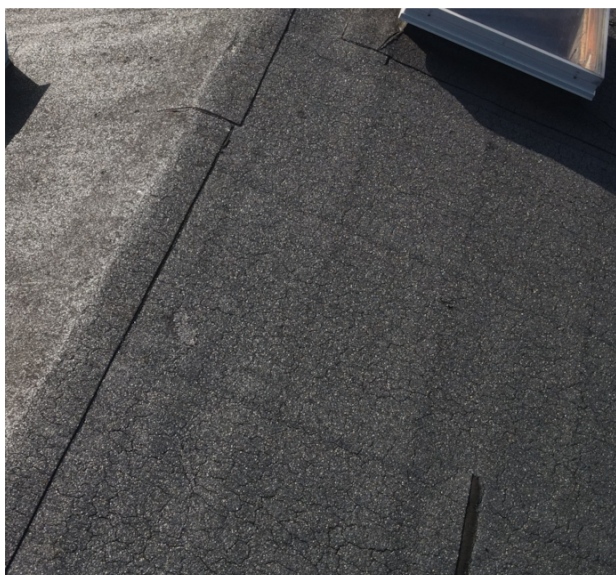
◆ Hele bygningen	01 Tag	
	<p>Taget er belagt med tagpap på underlag af brædder.</p> <p>Det vurderes at tagpappen er ca. 30 år gammel. Den tekniske levetid for tagpap er efter vores erfaring 30 år.</p> <p>Taget fremstår generelt slidt.</p> <p>Især på syd- og vestvendte tagflader fremstår tagpap med synlige "revner" i overfladen. Det er et tegn på at pappen er ved at være nedslidt og at den over tid har mistet sin elasticitet.</p> <p>Samlinger mellem tagpapbaner har flere steder sluppet den underliggende tagpap, hvilket giver risiko for vandindtrængen.</p> <p>Der ses mange dampbuler på taget på blok B, hvilket opstår når fugt er fanget mellem lagene af tagpap og disse efterfølgende opvarmes af solen. Dampbuler ødelægger med tiden overpappen.</p> <p>Der kan potentielt være utætheder som ikke opdages, idet der kan sive en smule vand ind, som løber og fordeler sig i tagkonstruktionen.</p> <p>Udluftningshætter for aftrækskanaler og faldstammer er udført i zink. Zinken ser ældre og let slidt ud, men der ses ikke tæring.</p> <p>Tagrender og nedløb er udført i plastik. De sidder i de gamle rendejern. Rendejernene er fastgjort i brædderne under tagpappen og kan derfor ikke udskiftes uden at tage en del af taget af. Plasten bliver med tiden hård og revner nemt. Vi har ikke set at jeres tagrender er revnet eller knækket.</p> <p>Garager:</p> <p>Tag på garager er belagt med tagpap. Taget er kun besigtiget fra terræn og det var da ikke muligt at komme helt tæt på tagbelægningen. En mere nøjagtig vurdering vil kræve at man kommer op på taget. Fra terræn ses tagbelægningen at være ret ujævn. Der ses ikke tegn på at tagbelægningen ikke er tæt.</p>	Forventet levetid: 0 år

Blok A - Især på den syd-vestvendte del af taget er tagpapen i dårlig stand. På billedet kan man ane "revnerne" i pappen.

- ◆ Hele bygningen Taget på begge blokke udskiftes. Alt eksisterende tagpap fjernes helt ned til bræddeunderlag. Der foretages reparation af bræddeunderlag og evt. rådskadede områder udskiftes. Taghætter, ovenlyskupler, tagrender og nedløb udskiftes. Stern- og udhængsbrædder udskiftes. Der etableres ny 2-lags tagpapdækning.

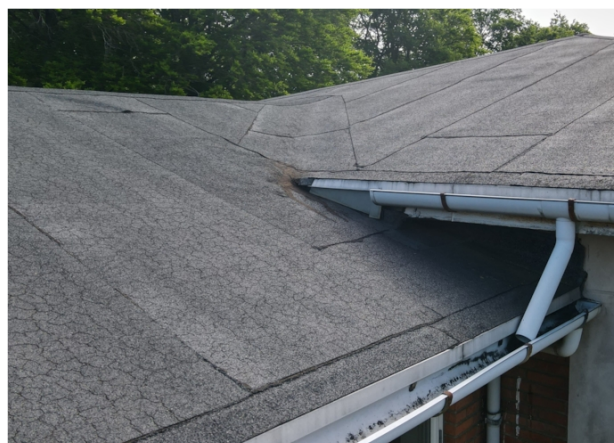
Blok B - Især på sydvendte dele af taget ser tagpapen slidt ud.

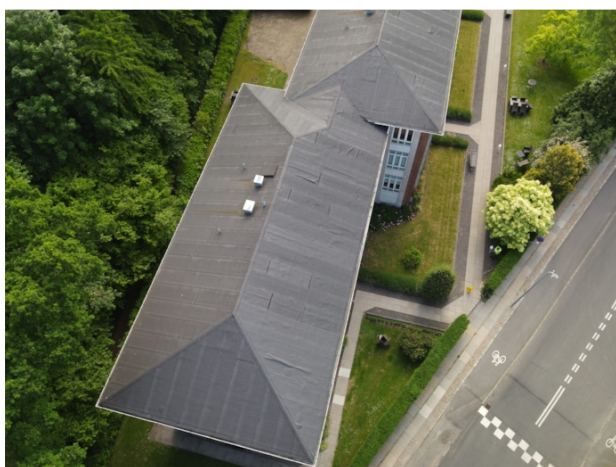
Blok B - Der ses rigtig mange dampbuler i tagpapen. Det er tegn på at der trænger fugt ind under overpappen.

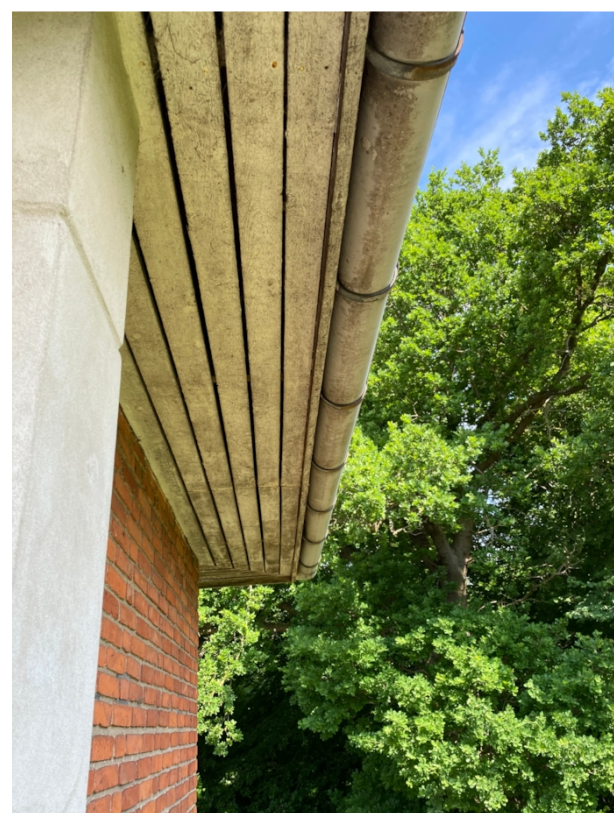
Underbrædder i udhæng fremstår slidte. Brædderne kan formentlig bevares og afvaskes, samt males for at friske dem op.

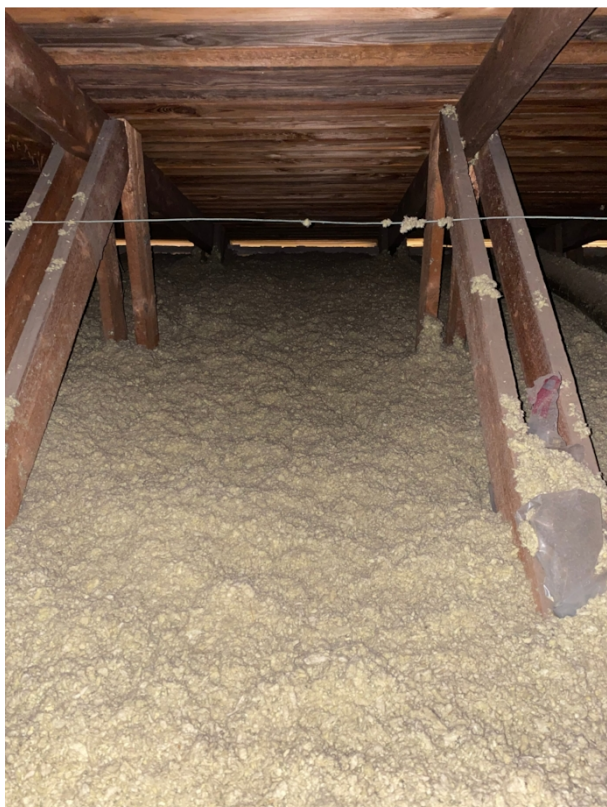
Loftrum. Brædder under tagpap ser generelt ok ud. Det forventes kun at en mindre del skal udskiftes ifm. tagarbejde.

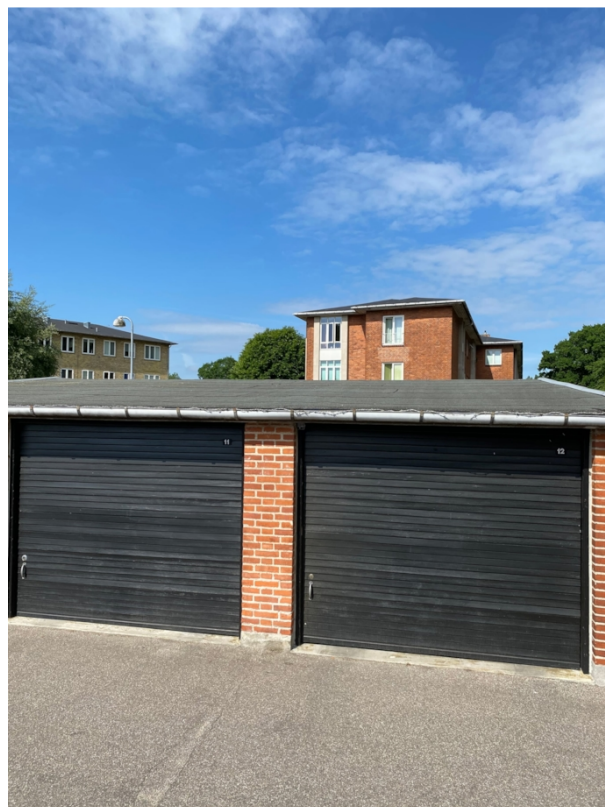
○ Garage	Taget på garagebygningerne bør vurderes ved nærmere visuel inspektion, inden der tages beslutning om at udskifte det.	1.1.1 1.1.2

Tagpapbelægning på garage ser noget ujævn ud. Det er dog svært at vurdere standen af tagpappen fra terræn.

- Hele bygningen, Garage Alt eksisterende tagpap fjernes helt ned til bræddeunderlag. Der foretages reparation af bræddeunderlag og evt. rådskadede områder udskiftes. Alle inddækninger, tagrender m.v. udskiftes.

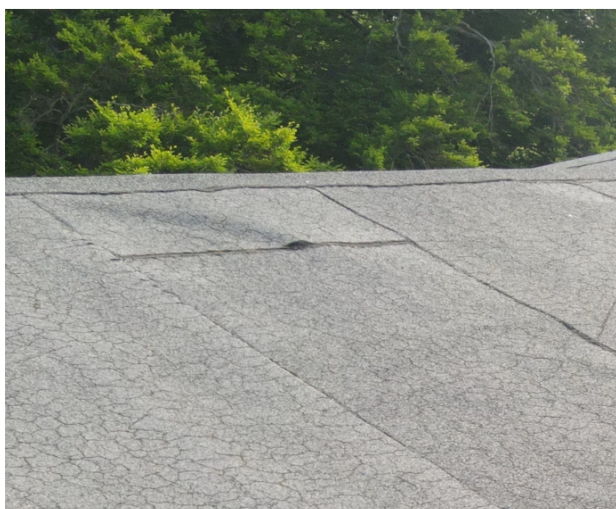
Samling mellem tagpapbaner som har sluppet.

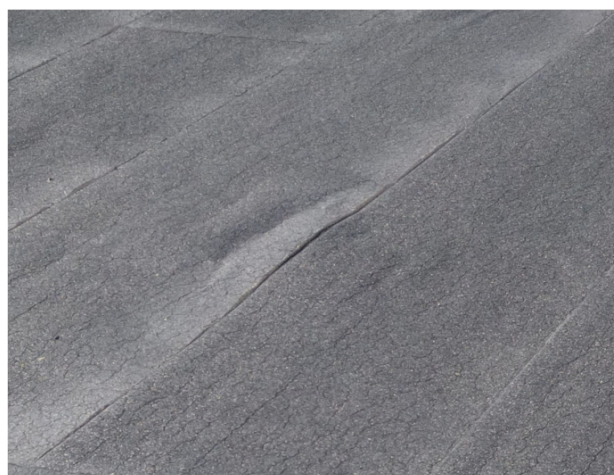
Samling mellem tagpapbaner som ser ud til at have sluppet.

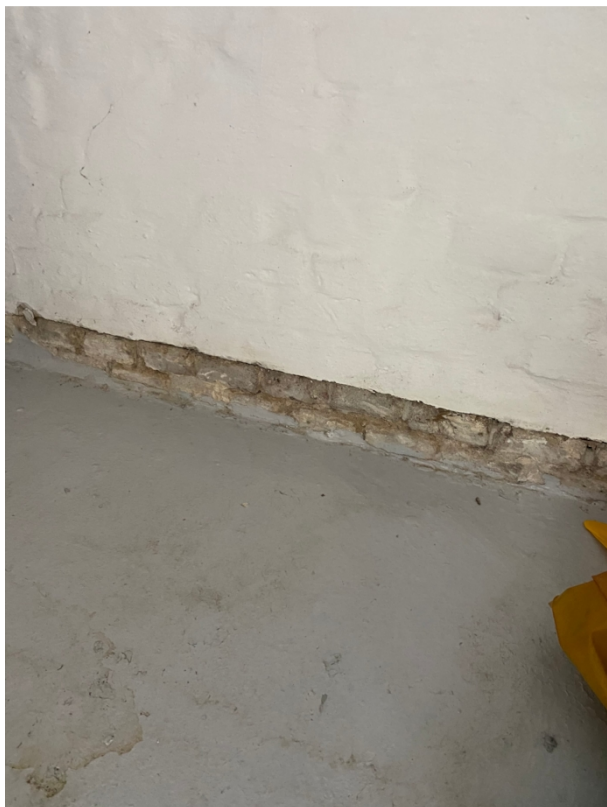
De murede teglstensvægge inde i kælderen kan være følsomme for opstigende grundfugt, da teglsten (mursten) kan suge fugt. Det kan især komme til udtryk hvis der er meget fugtigt i eller omkring ejendommen. Det er tydeligt at se at der trænger noget fugt op i væggene, da der ses afskalning af puds på de nederste 2 murstensskifter over gulv. Herover ligger en fugtspærre i væggen, som tilsyneladende har en god effekt, for fugten ses ikke at trænge længere op i væggene.

Det ses at original fugtspærre i kælderindervægge stadig har en effekt. Pudsens skaller kun af på de nederste 2 murværksskifter, som er under fugtspærre.

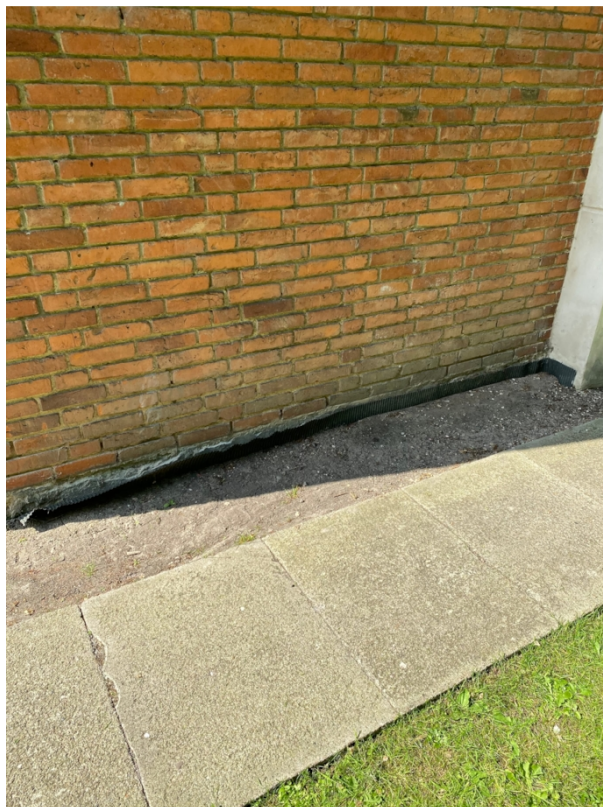
Der er etableret omfangsdræn langs dele af kælderydervægge. Det endelige omfang kendes ikke. Langs sokkel kan flere steder konstateres at der er drænplader, men disse er ikke afsluttet korrekt. Der mangler en kantliste, som sikrer at vand fra facaden ikke kan løbe bagom pladen og opfugte kældervæggen.

Platonplade langs gavlvæg mangler kantskinne/fastgørelse til sokkel

Der bør etableres kantlister på de eksisterende drænplader, så der ikke løber vand bagom pladerne. Omfanget er ikke opmålt og er derfor et afsat antal meter.

- ◇ Hele bygningen Der monteres kantlister i overgangen mellem drænplade og sokkel. Efterfølgende pudses soklen udover kantlisten, så der ikke kan løbe vand ned bag kantliste/drænplade.

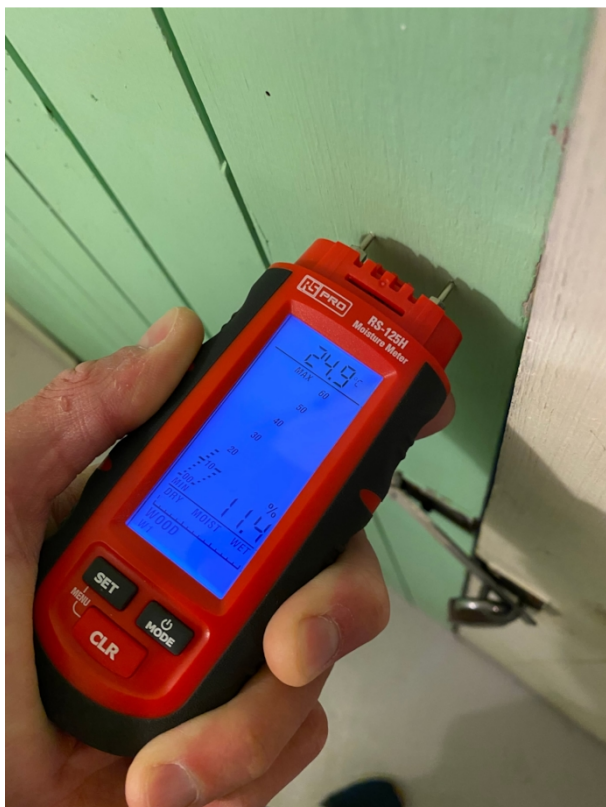
Pulterrum er udført i træ. Der er ikke målt forhøjet fugt i træværket.

Fugtmåling i træskillerum i kælder viser 11,4%, hvilket svarer til tørt træ.

Det kan overvejes at nedtage træskillerum i kældre og erstatte dem med gitterskillerum. Det er altid fornuftigt at minimere mængden af organiske materialer som kan opfugtes og samtidig vil gitterskillerum bidrage positivt til luftcirkulationen i kælderen.

- ◇ **Hele bygningen** Træskillerum erstattes af pulverlakeret gitterskillerum. Der afsættes til 60 stk. Nogle steder er det hele rum som skal etableres og andre steder er det blot en dør som skal udskiftes til gitterdør.

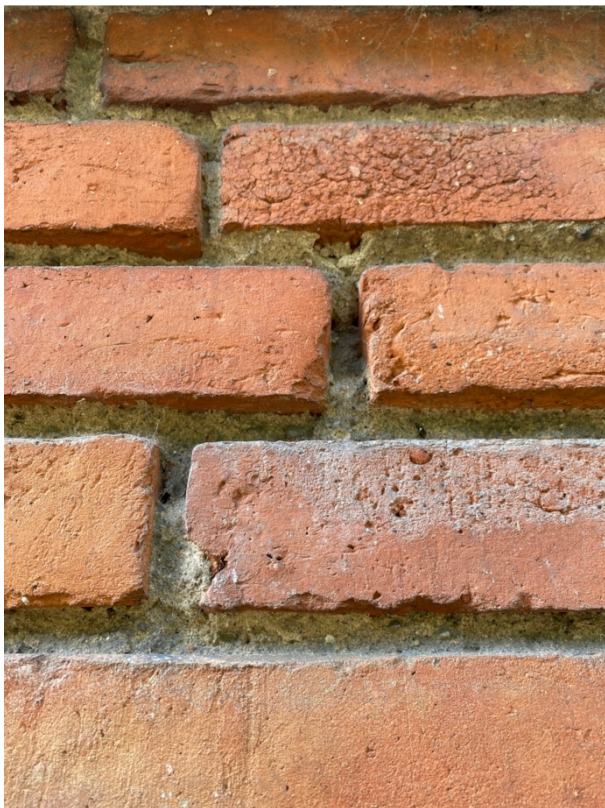
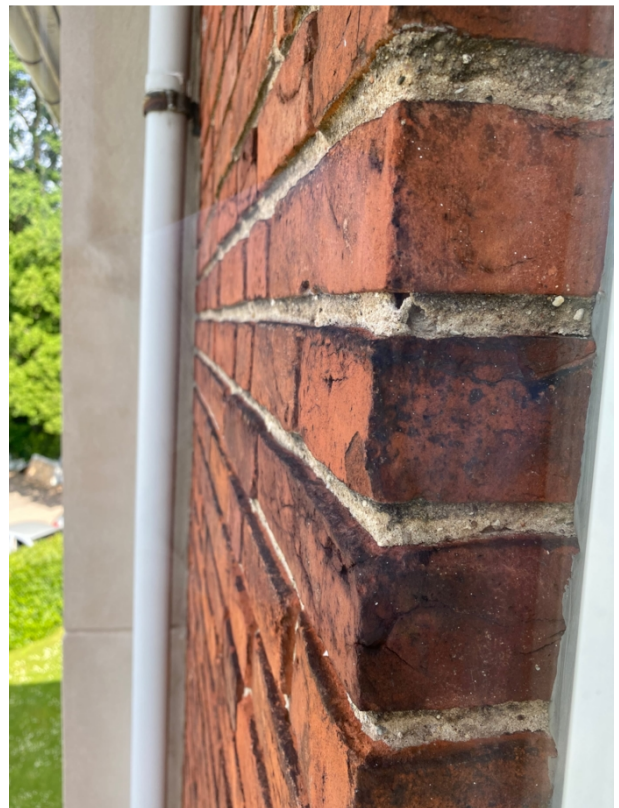
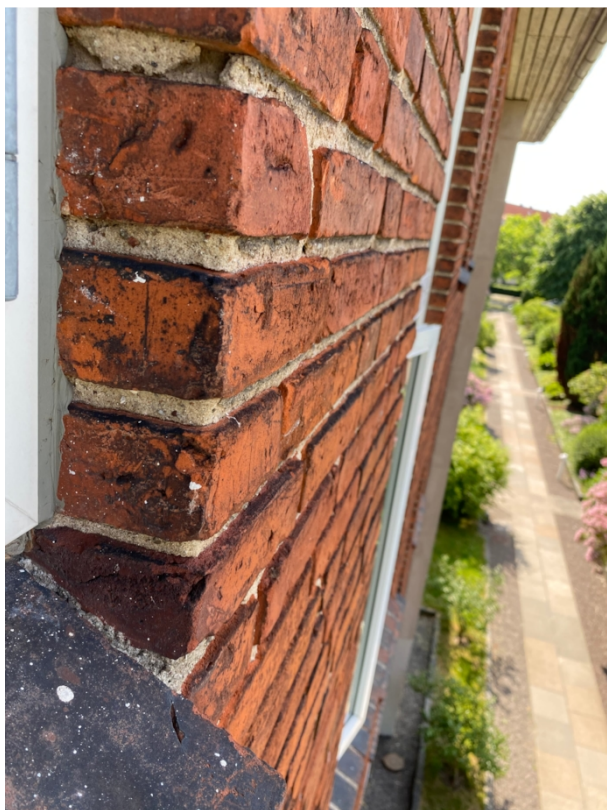
Det ses i større grad at den hårde yderdel af fugerne er afskallet eller løs. Bagved er fugerne meget porøse. Fugerne beskytter murværket mod at vand trænger ind og nedbryder muren eller laver fugtskader indvendigt eller på etagebjælker. Derfor er det vigtigt at fugerne er tætte og slutter tæt til mursten.

Mange steder fremstår fuger udvaskede og porøse

- ◇ Hele bygningen Følgende er indeholdt i punktet renovering af facader:
- Udkradsning og omfugning af alt blankt murværk.
 - Udbedring af mindre sætningsrevner i blankt murværk - afsat 40 meter
 - Udbedring af revner i sokkel, samt oppudsning af afskallende felter.
 - Udbedring af mindre revnedannelser på pudsede "søjler"
 - Afrensning af alger/snavs på eternitplader

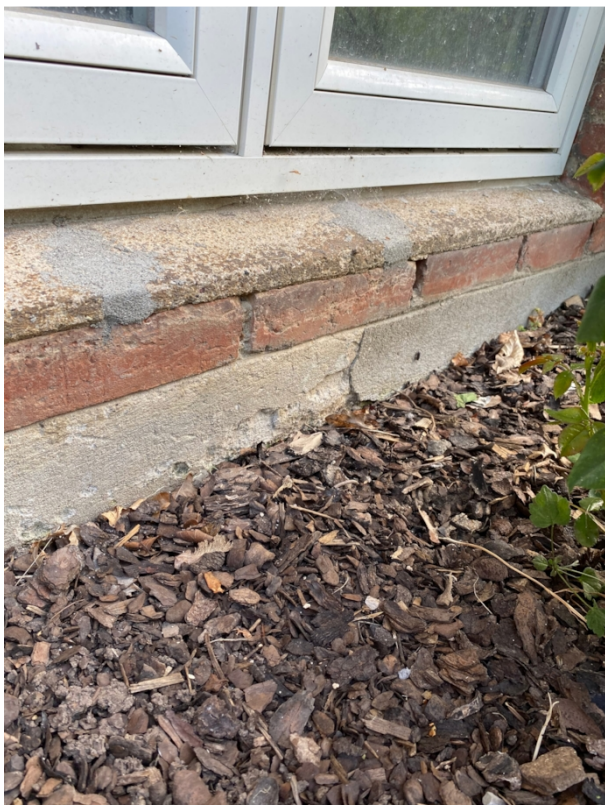
Sokkel er pudset og der ses en del afskalninger, mindre revnedannelser o.l.

Der ses en del steder afskalninger og mindre revner på sokkel

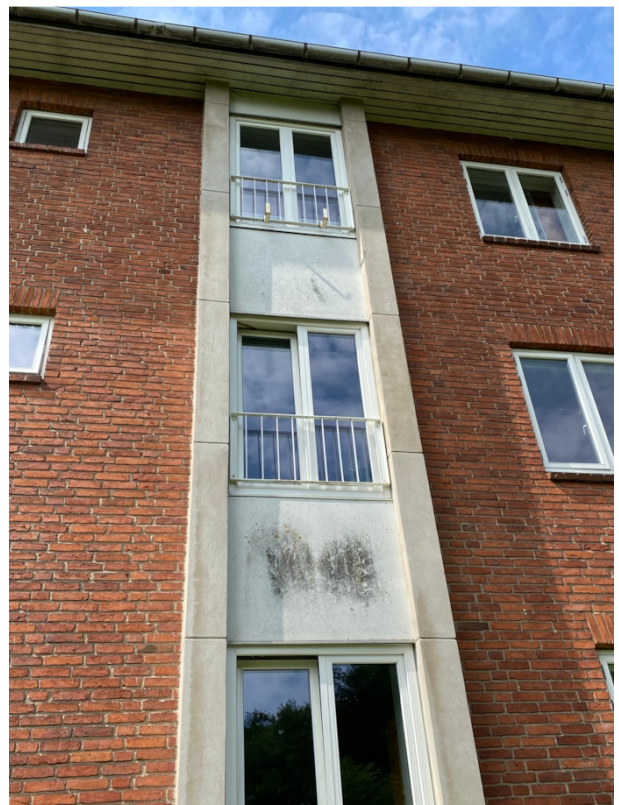
På vinduesbrystninger er monteret eternitbeklædning. Beklædningen fremstår nogle steder meget tilsmudsede med alger/snavs. Der er dog ikke registreret defekte plader og det er derfor udelukkende en visuel forringelse.

Eternitplader på brystninger fremstår generelt intakte, men nogle steder tilsmudsede med algebelægninger o.l.

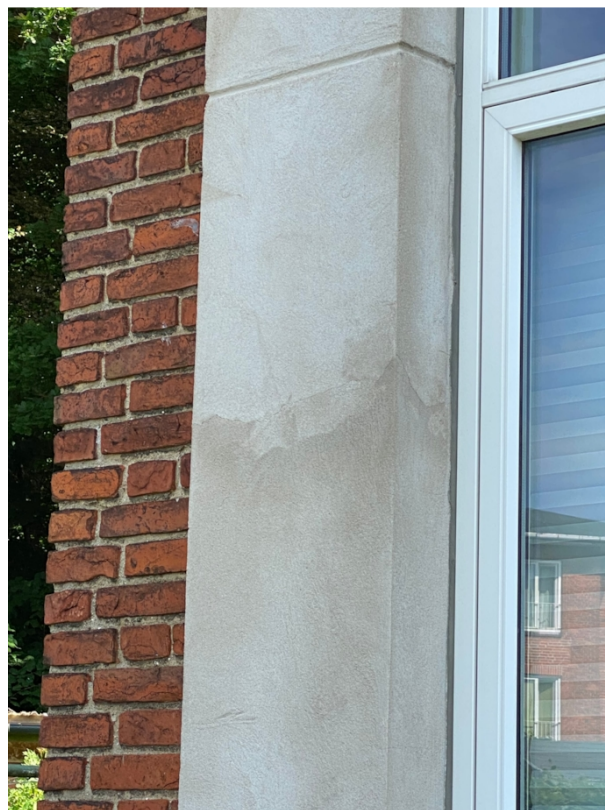
På facader er flere lodrette "karnapper" fra stueetage til 2. sal. Karnapper er udført med murede/pudsede stolper. Der ses flere mindre revnedannelser på stolperne, men overfladerne er generelt i fin stand.

Flere steder ses mindre revnedannelser på de pudsede "søjler".

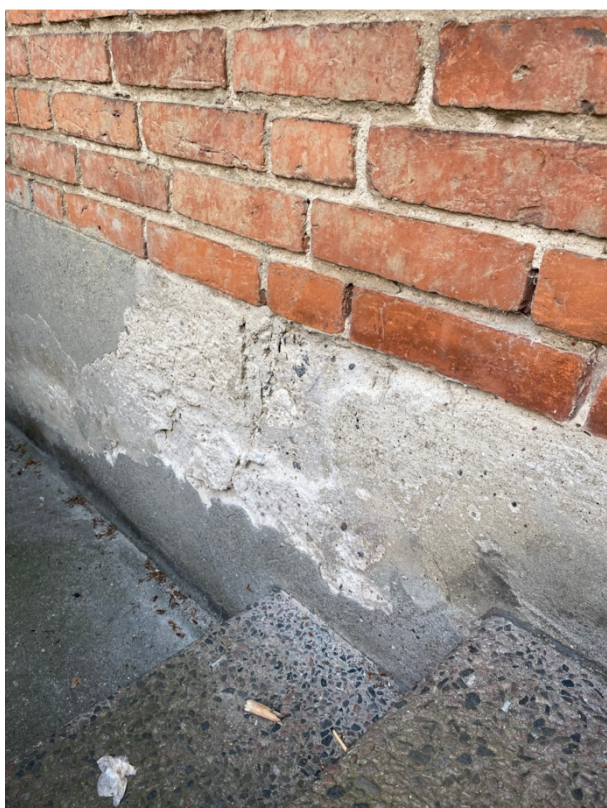
Afskalning på sokkel ved kældertrappe

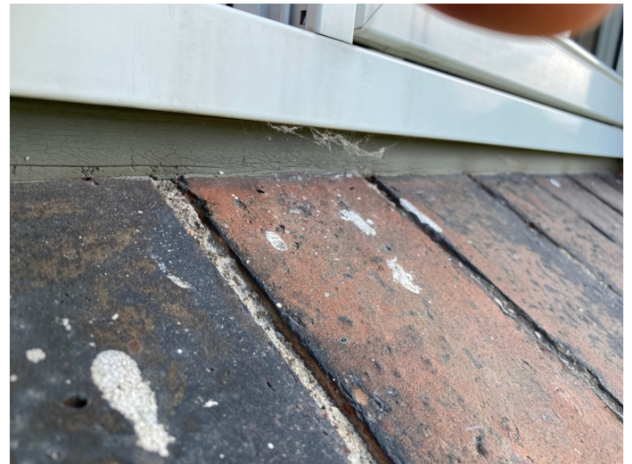
Vinduesfuger er overvejende i udmærket stand, men der er også flere som er slidte og fremstår med sprækker i overfladen og lidt fugeslip. Dette kan partielt udbedres og så kan der planlægges en samlet udskiftning på et senere tidspunkt.

Vinduesfuger fremstår intakte, tætte og fleksible. Der ses dog tegn på slidtage på især bundfuger.

◇ Hele bygningen Vinduesfuger udskæres. Der ilægges nyt bagstop og etableres ny elastisk fuge.

Der afsættes til udskiftning af 100 stk. bundfuger.

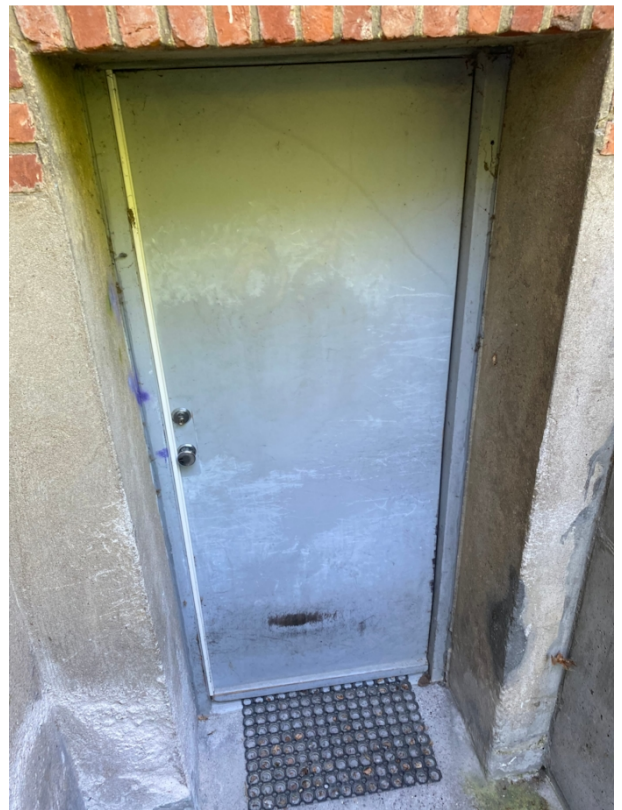
Døre til kælder er overvejende ældre trædøre, som fremstår i mindre god stand ift. den udvendige malermæssige stand. Det er dog vores indtryk at funktionen af dørene er udmærket.

Udvendig kælderdoor fremstår slidt

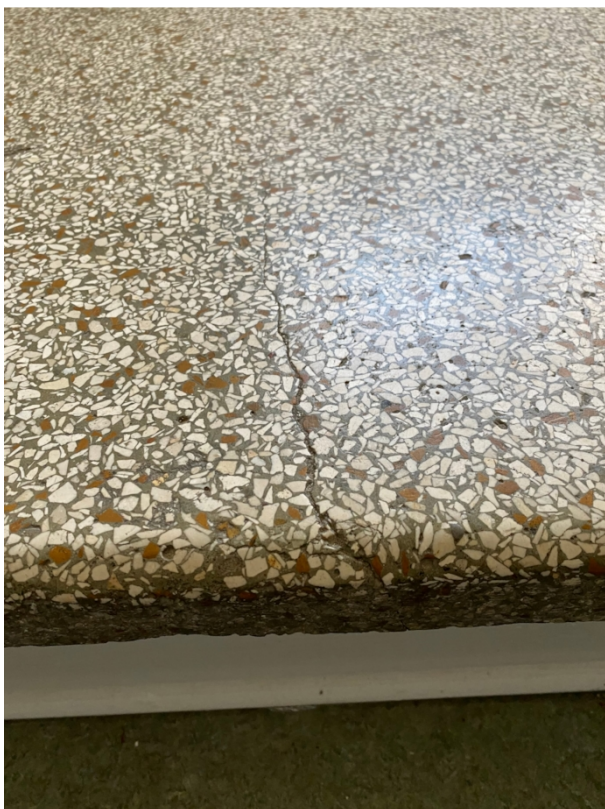
Der ses lidt mindre revner i terrazzo i indgangsreposer

- ◇ Hele bygningen Revner opskæres, så de kan udfyldes med beton/ny terrazzo. Efterfølgende foretages en polering af hele terrazzogulvet, så de fremstår ensartet. Det er forudsat at der udbedres 1-2 mindre revne i hver indgangsrepose, samt at alle 10 indgangsreposer poleres.

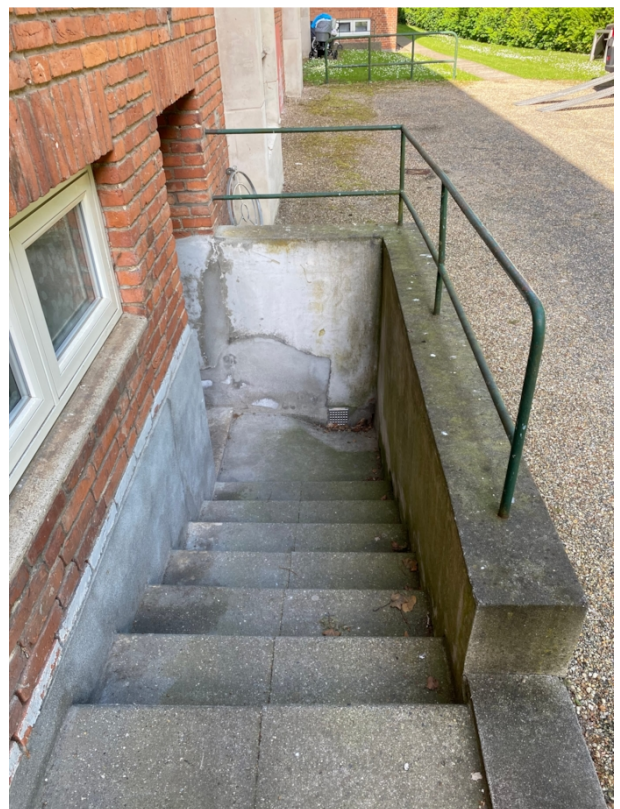
Udvendige kældertrapper er udført i beton. Kældertrapperne fremstår i varierende stand, men er generelt ok. Der ses nogle steder lidt revner i gulvet, afskalninger på sokkel/vange, samt tidligere foretaget udbedringer. Der vil løbende være behov for mindre betonreparationer på trapperne.

Kældertrappe hvor der er udført reparationer på vange

- ◆ Hele bygningen Der foretages løbende reparation af afskalninger og revner på vanger, dårlige gulve, skader på trin. Kældertrapper skal løbende gennemgås, så udbedring af skader kan prioriteres.

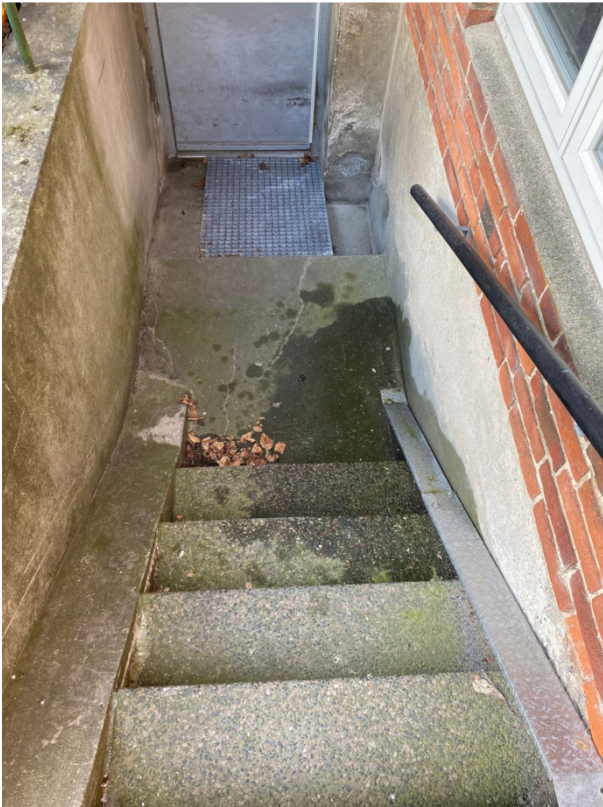
Kældertrappe hvor der ses lidt revner i gulvet

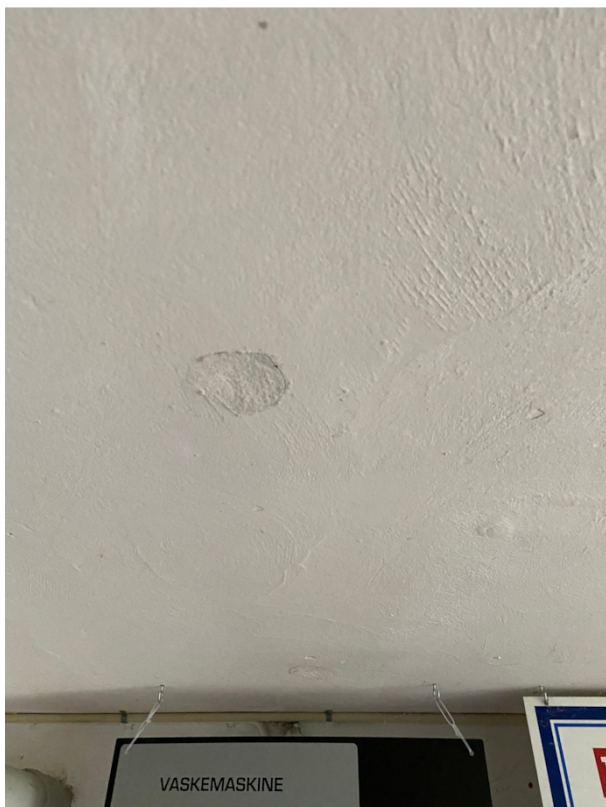
Gammelt indblæsningshul i kælderloft

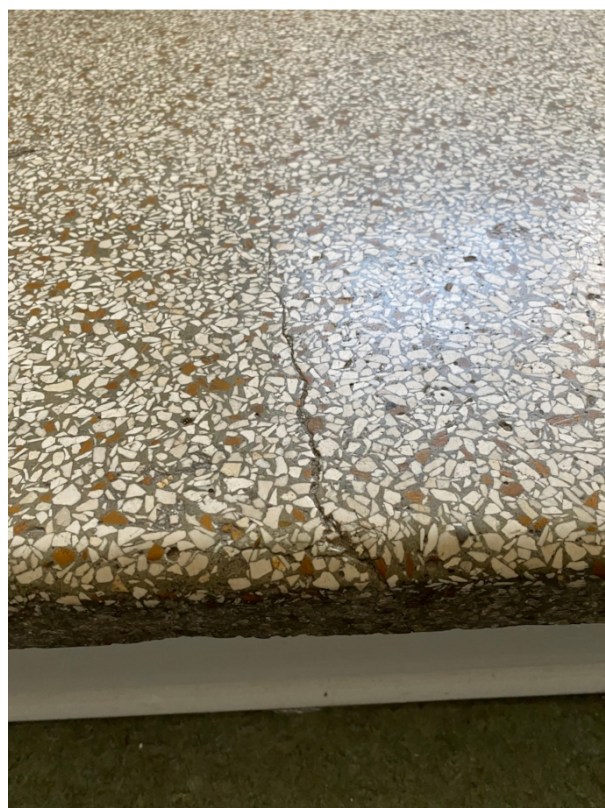
Indgangsreposer i hovedtrapper er belagt med terrazzo. Der er registreret enkelte mindre revnedannelser i terrazzoen, som ikke vurderes at være kritiske. Vi har ikke set alle indgangsreposer ifm. gennemgangen.

Selvom revnerne i terrazzoen for nuværende ikke er kritiske, så kan de udvikle sig på sigt og give skader i de underliggende konstruktioner. Vi anbefaler derfor at der på et tidspunkt foretages en udbedring af disse.

Der er registreret enkelte mindre revner i terrazzo gulve ved indgangsreposer i hovedtrapper

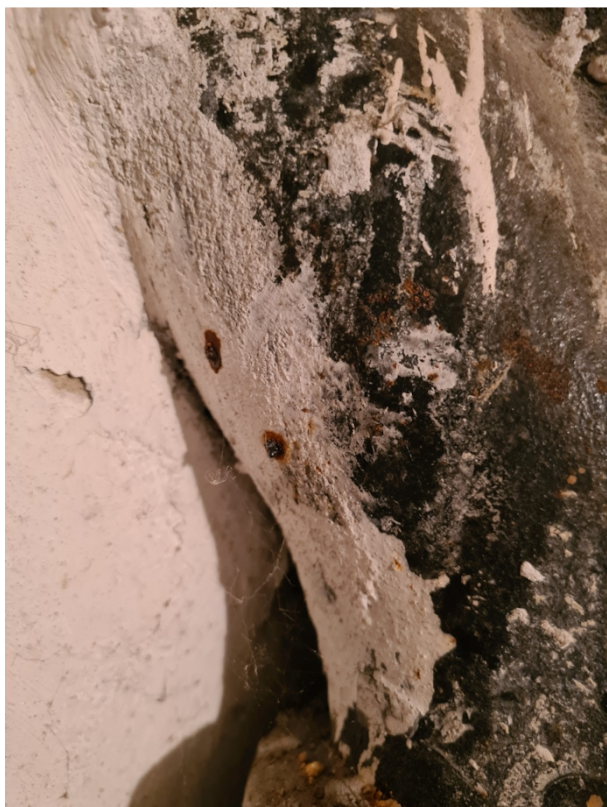
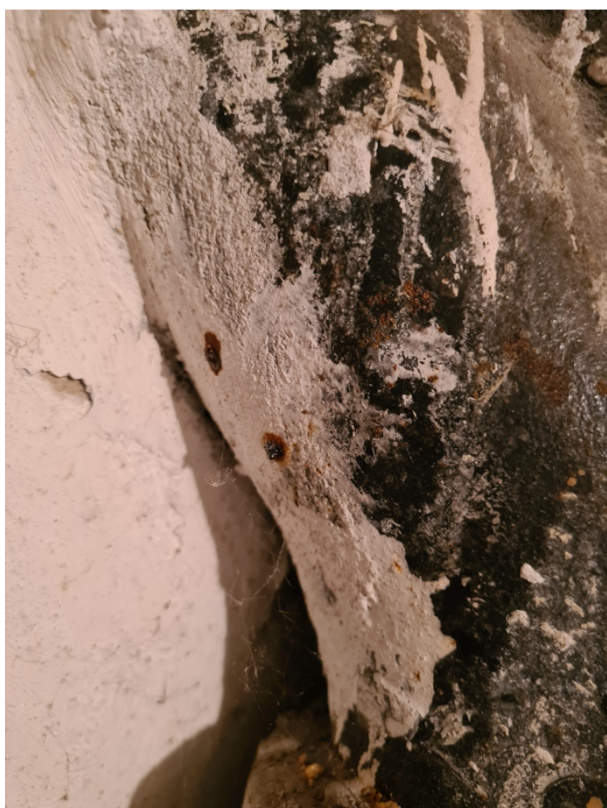
Gammel faldstamme i kælder med tæring

- ◆ WC'er Oprindelige støbejernsfaldstammer udskiftes til nye i støbejern, fra fodbøjning ved kældergulv til udluftning over tag.

Overslagsprisen forudsætter at faldstammerne udskiftes samtidigt med vandrør.

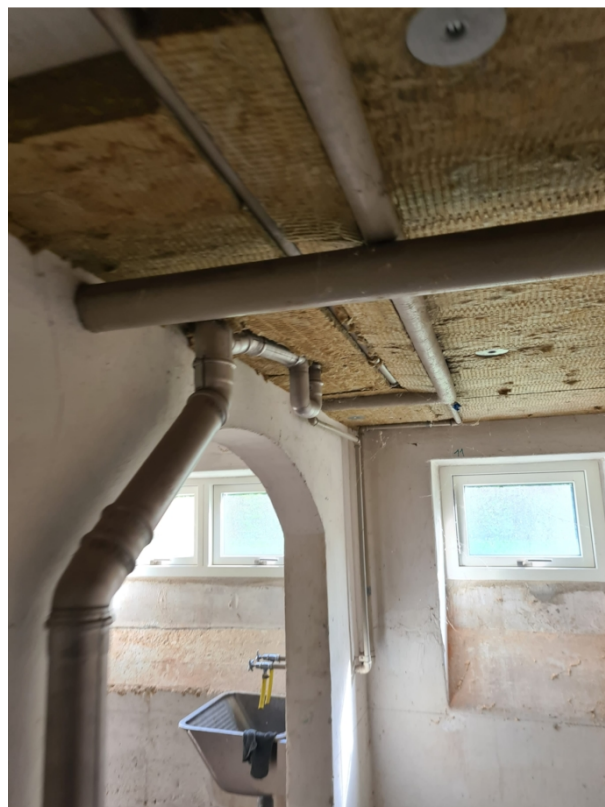
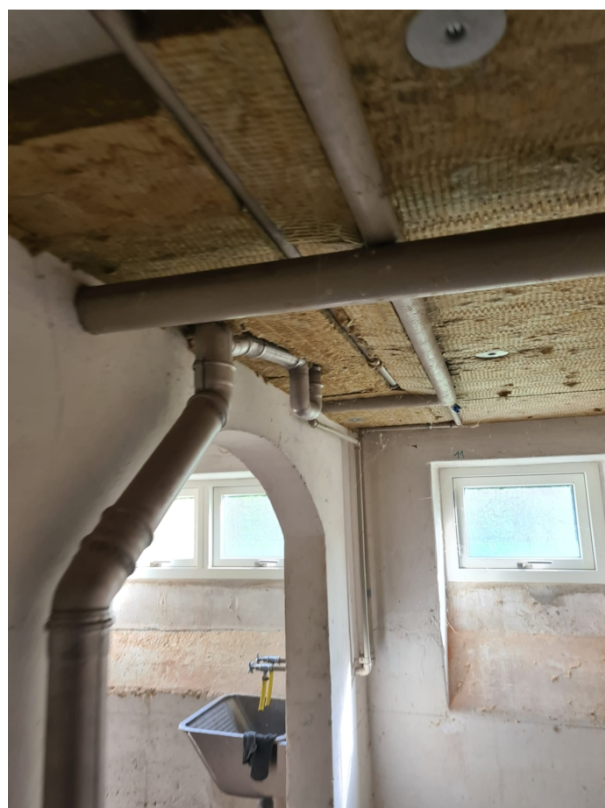
Partielt udskiftet faldstamme i kæder

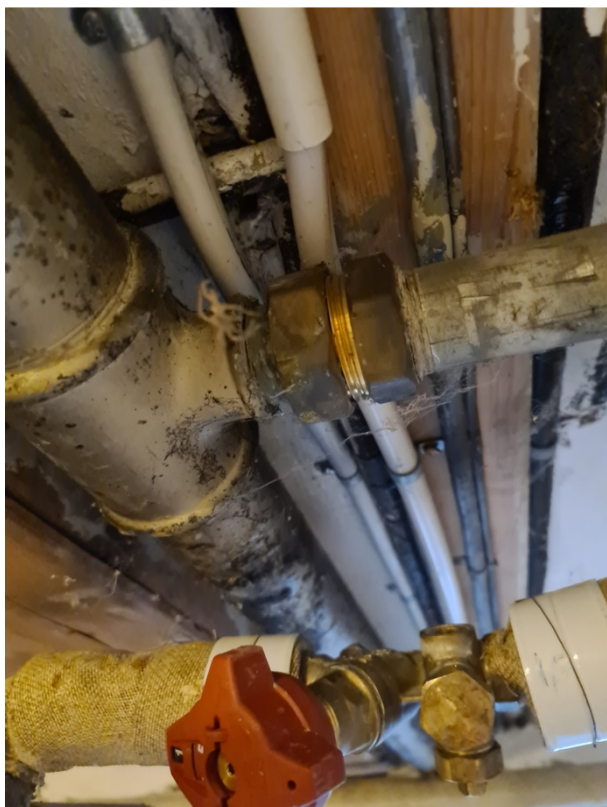
Radiatortilkobling på vandrør (ikke godkendt til brugsvand).

- ◇ Hele bygningen Overslaget indeholder udskiftning af alle vandrør til nye i rustfri stål fra vandstik kommer ind i bygningen og ud til alle tapsteder. Der etableres vandmålere og rørene isoleres.

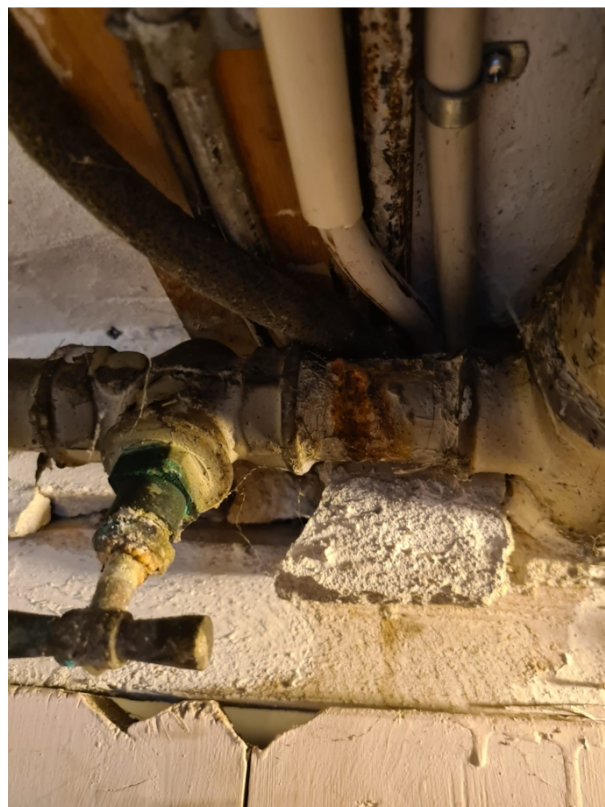
Der er registreret enkelte tæring på vandrør. Der er desuden registreret en del forskellige materialesammensætninger på vandrør, herunder pex, messing, rustfri stål.

Tæring på vandrør i kælder

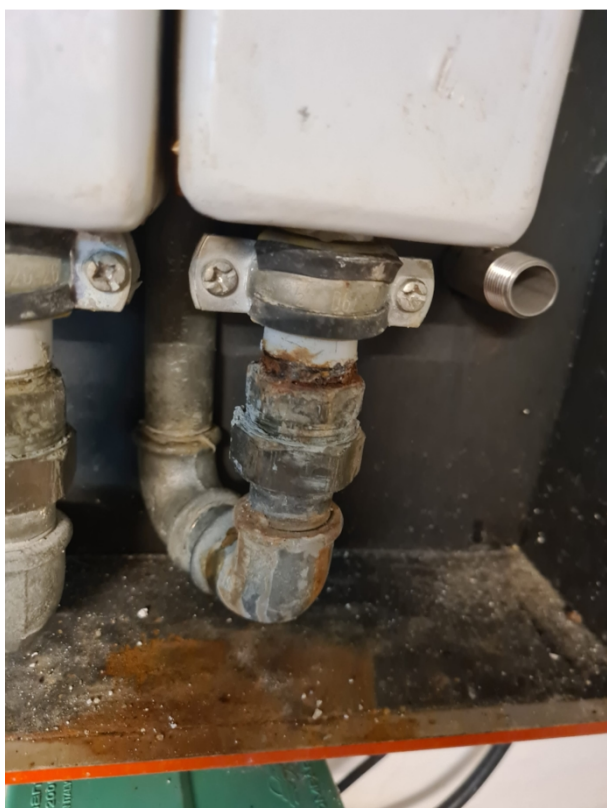
Tæring ved tilkobling af BWT vandbehandling

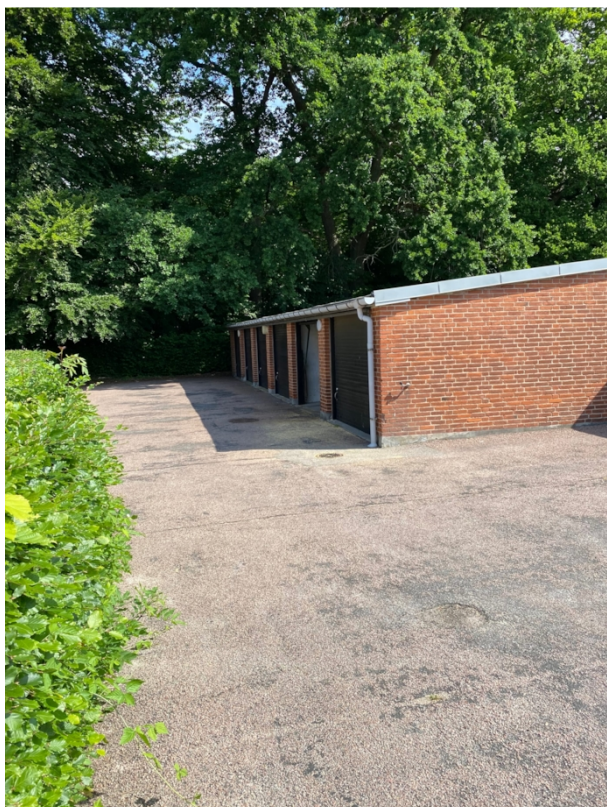
Asfalt areal ved garager mod Blok B fremstår med lidt huller og revner i belægningen
